Amphibien und Reptilien Info Nr. 12

NABU Mannheim

Umsiedlungsflächen von Mauer-und Zauneidechsen

Neues Ablaichgewässer für die Wechselkröten im Aussenbereich der Deponie Friesenheimer Insel Das könnte in dieser Saison noch genutzt werden

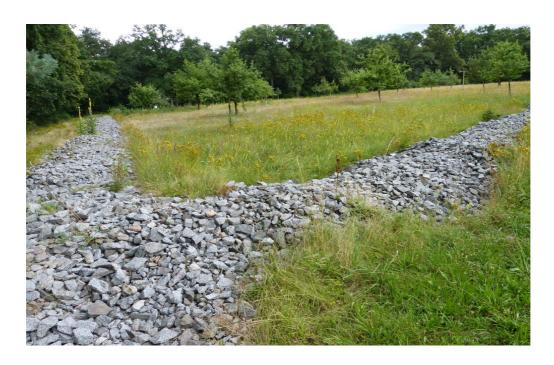
Obige Steinschüttung auf der Streuobstwiese östlich des Pfingstbergtunnels, wie auch die auf der folgenden Seite abgebildete Steinschüttung unmittelbar am Wildschweingehege gehören zu einer Reihe von Ersatzflächen, auf die die beim Bau des **Glücksteinquartiers** am Hauptbahnhof abgefangenen Mauereidechsen umgesiedelt wurden.

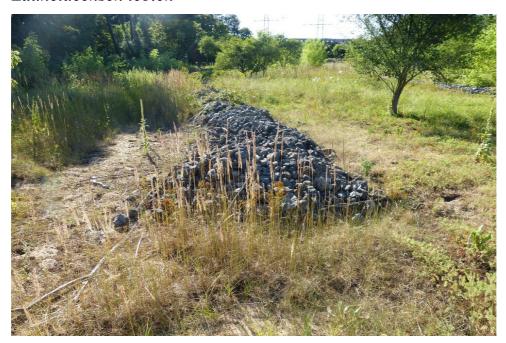
Einer der Steinriegel am Wildschweingehege

Neben der Steinschüttung am Wildschweingehege gibt es in diesem Bereich noch an 5 weiteren Stellen solche Steinschüttungen.

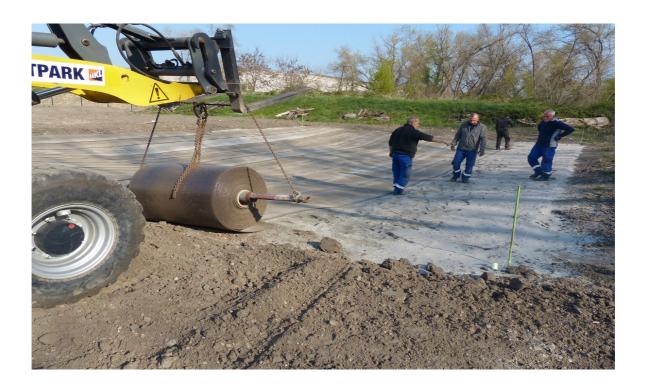
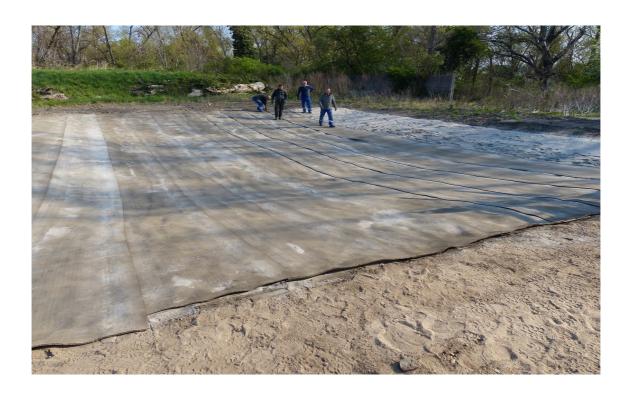
Die Betonmatte wurde abgewickelt 'Stück für Stück nebeneinander gelegt und verklebt

Erst vor Ort erschloss sich, was mit Betonmatte gemeint ist: eine große Rolle, die Stück für Stück, überlappend, ausgelegt wurde. Die Teile wurden verklebt. Nach Aushärtung des Klebers konnte eine Tag später Wasser eingelassen werden. Erst damit erreicht die betonähnliche obere Mattenbeschichtung ihre feste Konsistenz. Der untere Teil der Matte ist eine Folie, Sie wird für die Wasserundurchlässigkeit sorgen.

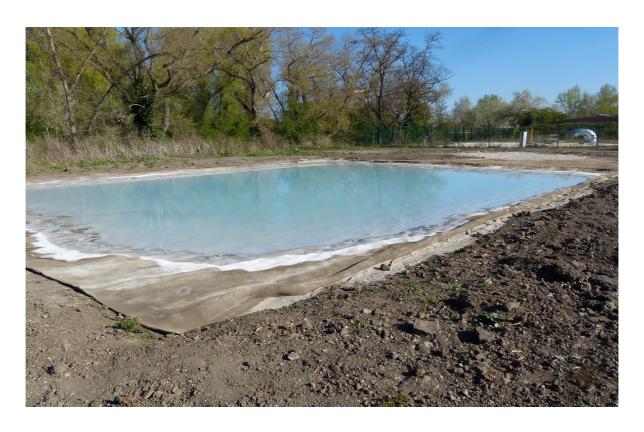
Das Foto davor zeigt das Gewässer nach Abschluss der Wasserfüllung

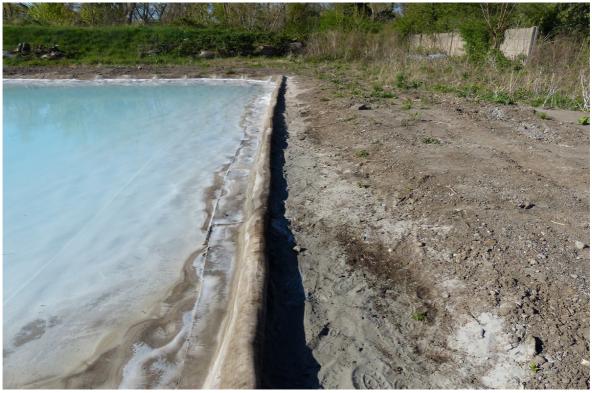
auf dem unteren Foto ist zu sehen, dass die Matten umgeschlagen wurden, um einen

kleinen Wall zu schaffen. Hier muss noch mit Erde beigefüttert werden, damit für die Kröten kein Einstiegshindernis besteht.
